「商品の故障解析事例」

1. キーボードの接触不良
2. 長期保存製品の腐食
3. 海外製液晶テレビの誤動作
4. リチウムイオン電池の焼損事故
5. まとめ

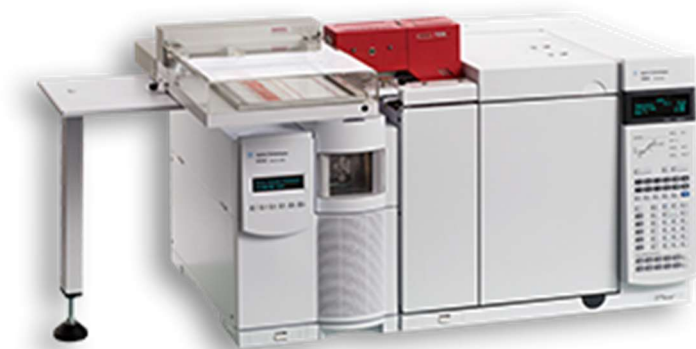
図 2.1 ガスクロマトグラフ(GC/GC-MS)

製品の品質に悪影響を及ぼすようなガス分析はガスクロマトグラフ質量分析装置(GC-MS)を使って分析する。

ガスクロマトグラフ質量分析装置(GC-MS)は GC でカラムを通過し、成分を分離定量でき、MS 内部で質量スペクトルを測定する事によりその分離されたピークの定性を行う。

質量数を選択して検出が行えることから高感度測定が可能で、揮発性化合物の分析に非常に有効な装置である。

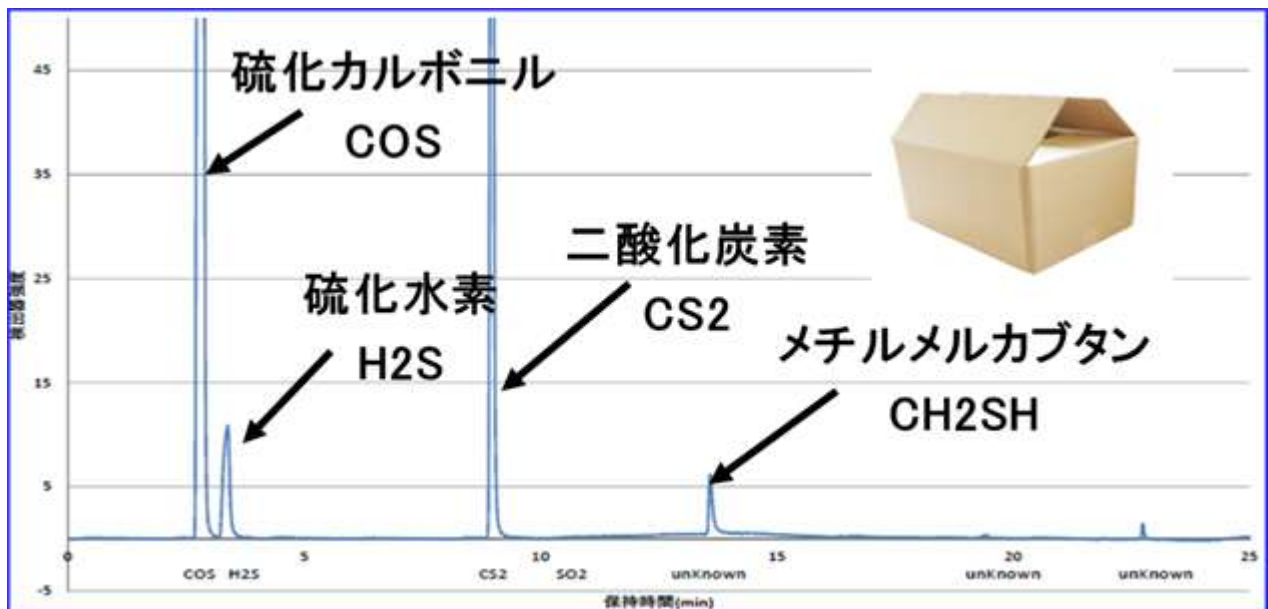
図 2.2 ダンボール材のガスクロマトグラフ分析

従来、梱包材(ダンボール)から発生する硫黄系ガスは硫化水素と二酸化硫黄と言われ、硫化水素がごく微量でも発生すると腐卵臭がする。

しかし、再生紙などの材料からダンボールを使用した場合などで、そこから発生したアウトガスが硫化カルボニルであると臭気は少ないため、腐卵臭を感じない場合があり気が付かない事がある。

図 2.2 にガスクロマトグラフ化学発光検出器 GC/SCD を使用してダンボールのアウトガス分析を行ったグラフを示す。

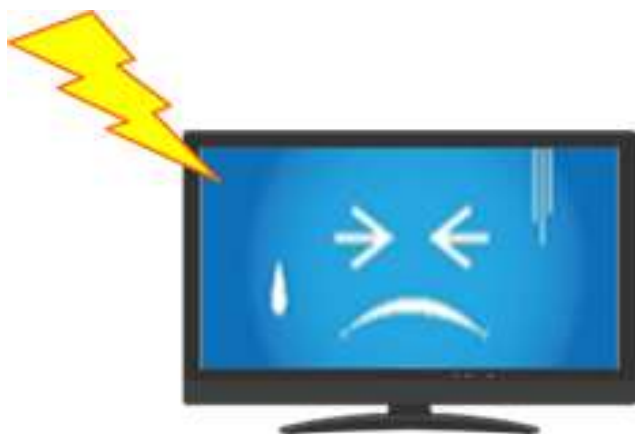
図 3.2 テレビにノイズ印加(イメージ図)

障害クレーム品と正常と思われる液晶テレビを各1台ずつ入手して、家電製品向の各種イミュニティ(EMS)試験に加え、さらに厳しいノイズを印加して再現実験を試みた。(図3.2)

新品とクレーム品のテレビで、イミュニティ(EMS)試験を実施したが、どちらも異常現象の再現は発生しなかった。

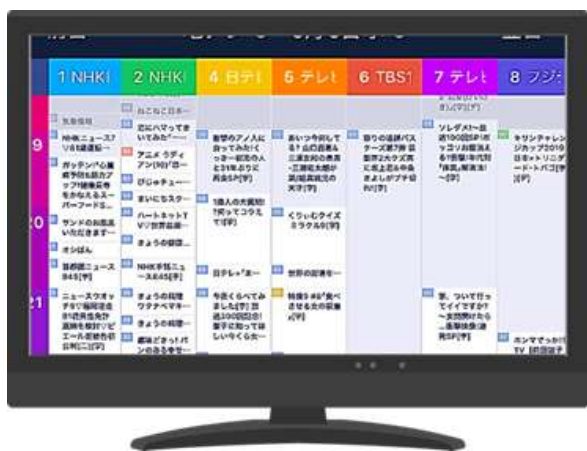
図 3.3 週間テレビ番組

「社内で再検証したところ、夜中に日本の週間テレビ番組(図 3.3)をダウンロードするプログラムの一部に不具合が発見された。ある希な条件が重なった場合、テレビの電源を ON にしていた。この現象が該当する地域は日本のみであった。」

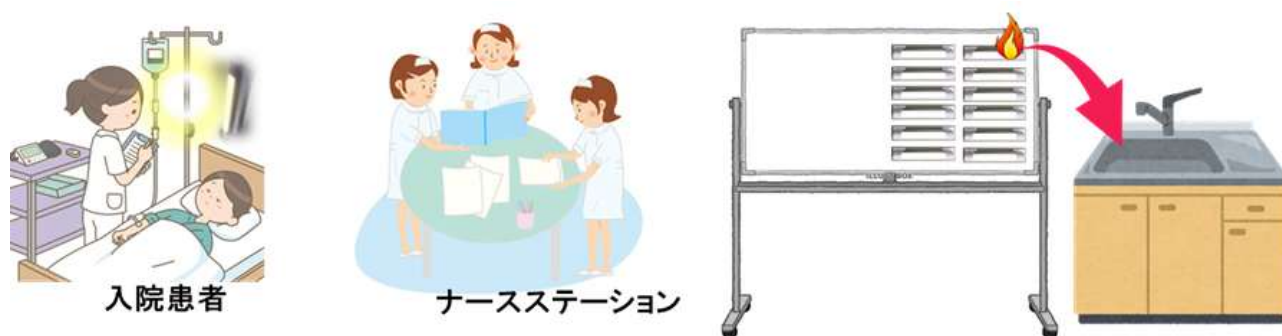
図 4.1 介護施設で LED ライトの使用例

図 4.1 に示すように、夜間患者さんからナースコールで呼ばれた際、介護ステーションのホワイトボードにマグネットで貼りつけてある LED ライトを介護師さんが持って病室へ行き、ベット脇の明かり取りに利用していた。

夜中の 1 時頃ナースステーションでポンと音がしたため、駆けつけてみると、ホワイトボードにマグネットで貼りつけていた LED ライトの 1 つが発火していたので、近くの流しに入れ鎮火させた。

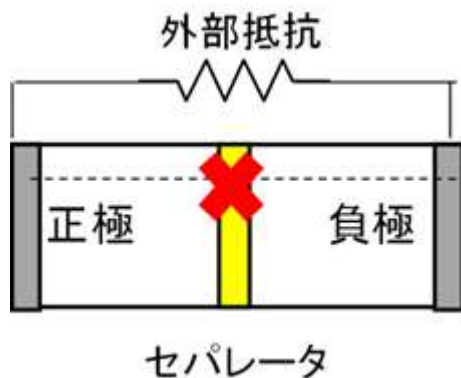
図 4.3 リチウムイオン電池の構造

リチウムイオン電池は、正極・負極・電解液・セパレータの4つで構成されている。

リチウムイオンが電解液の中の正極・負極を移動する際に充電・放電する仕組みで、図4.3に示すように、正極・負極は接触しないようセパレータで仕切られている。

リチウムイオン電池は、外部から強い衝撃や圧力などの機械的要因が加わると、セパレータが破れ、内部で正極と負極が短絡して、発熱・破裂・発火の可能性がある。

過充電や過放電で、正極の電位が上昇して電解液の電位窓を超えると、電解液が酸化分解されて発熱する。温度上昇が70°Cを超えるとセパレータが縮み始めて微少短絡が発生し、さらに温度が上昇する。100～140°C位まで上昇すると、機械的要因と同様に、熱暴走・発火に至る。

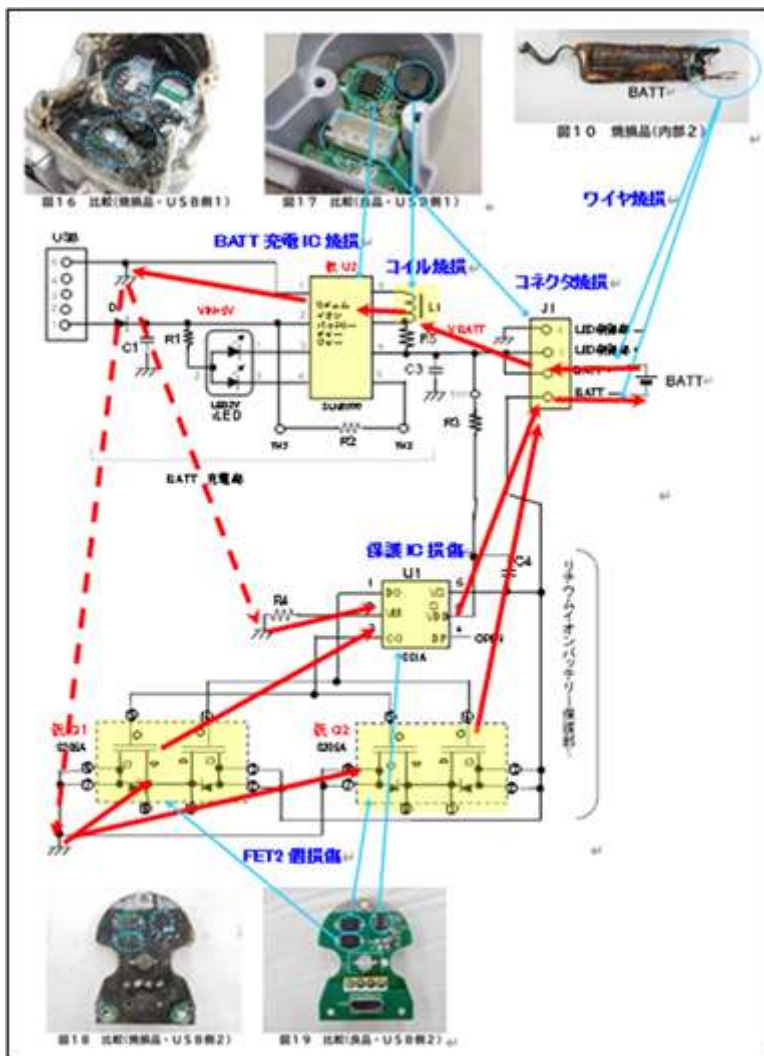
図 4.4 焼損ルートの推定

障害品を検証したところ、LED ライトのカバーに損傷痕があり、返品された正常品にも同様の傷痕があった。

普段の使用時に落下などのリチウムイオン電池に機械的な衝撃が加えられたため、今回の焼損事故が発生したと推測された。

焼損状況から、図 4.4 に示すような、バッテリー(BATT)→コネクタ→コイル→充電 IC→FET×2 個→保護 IC→コネクタの過放電ルートが推定される。

取扱説明書には「落下衝撃」の注意書きは記載されていたが、LED ライト本体にも注意喚起する表示を付けることを、販売元に提案した。
